Análisis de modulación, proporción y composición de tres inmuebles declarados BIC nivel 2 de la ciudad de Pasto y la readecuación físico funcional como vivienda multifamiliar de un inmueble: estudio de caso la casa Plaza del Carnaval

Programa de Arquitectura, Facultad de Arquitectura y Bellas Artes, Universidad CESMAG

El presente trabajo de grado tiene como propósito cumplir con el requisito para optar al título de Arquitecta en la Universidad CESMAG.

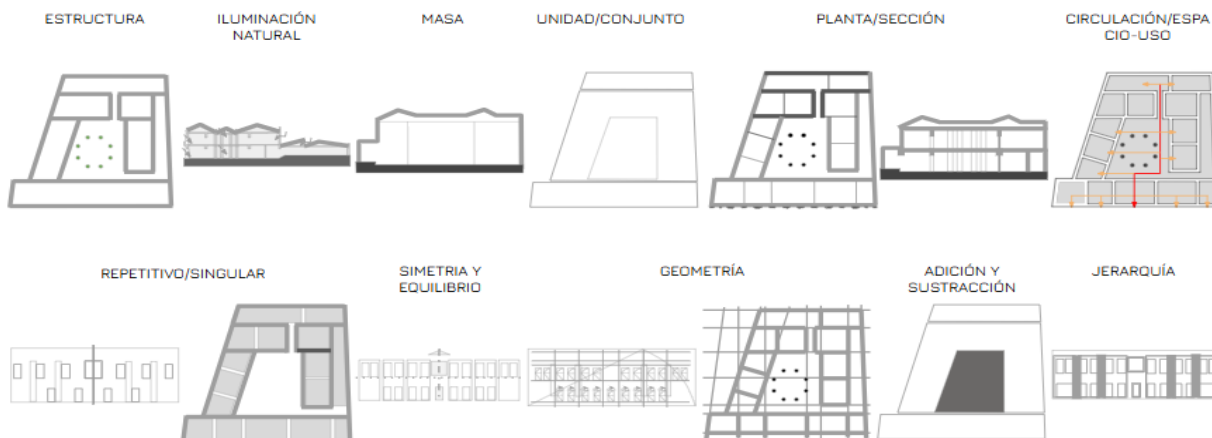
Figura 5

De acuerdo con el libro *Arquitectura: Temas de composición* encontramos la conformación del inmueble así:

Análisis geométrico de la Casa Republicana Plaza del Carnaval

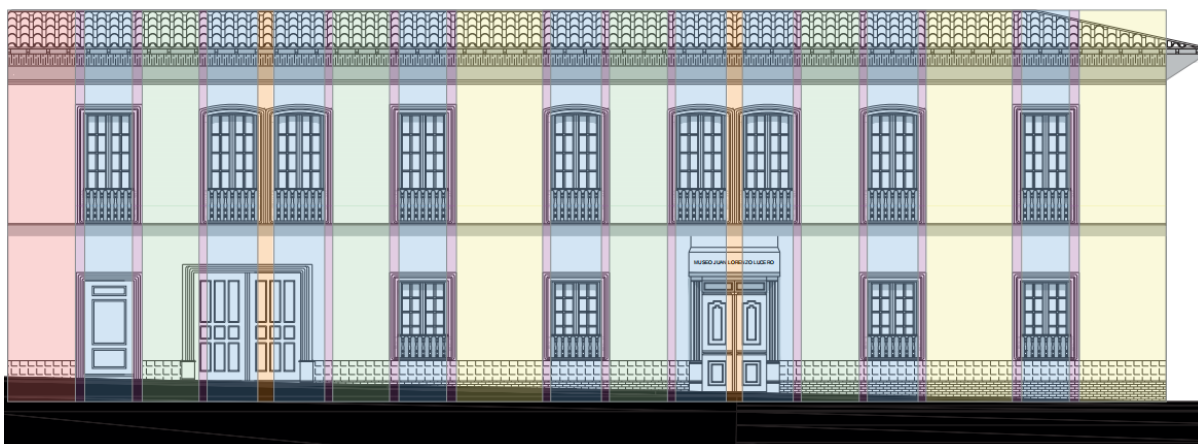
Figura 6

Fachada Casa Museo Juan Lorenzo Lucero con dimensiones de composición

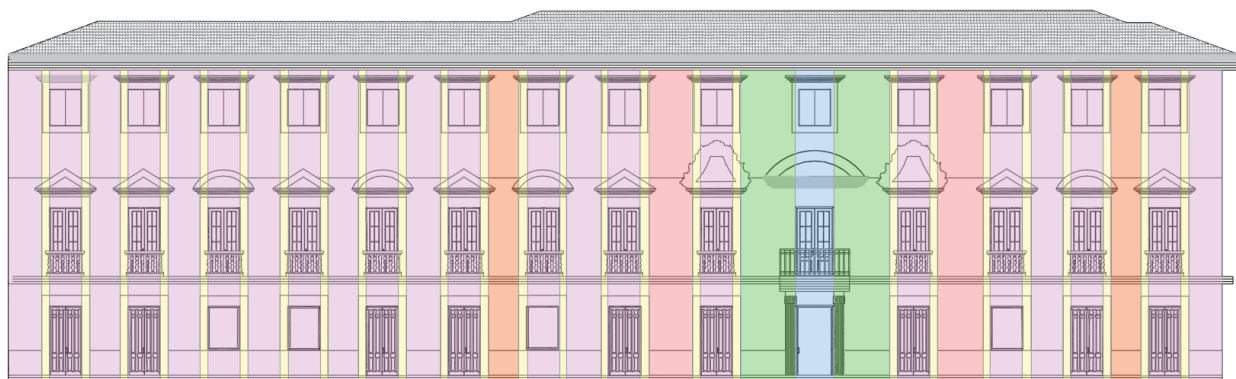
Figura 8

Fachada Casa Pueyo de Val con dimensiones de composición

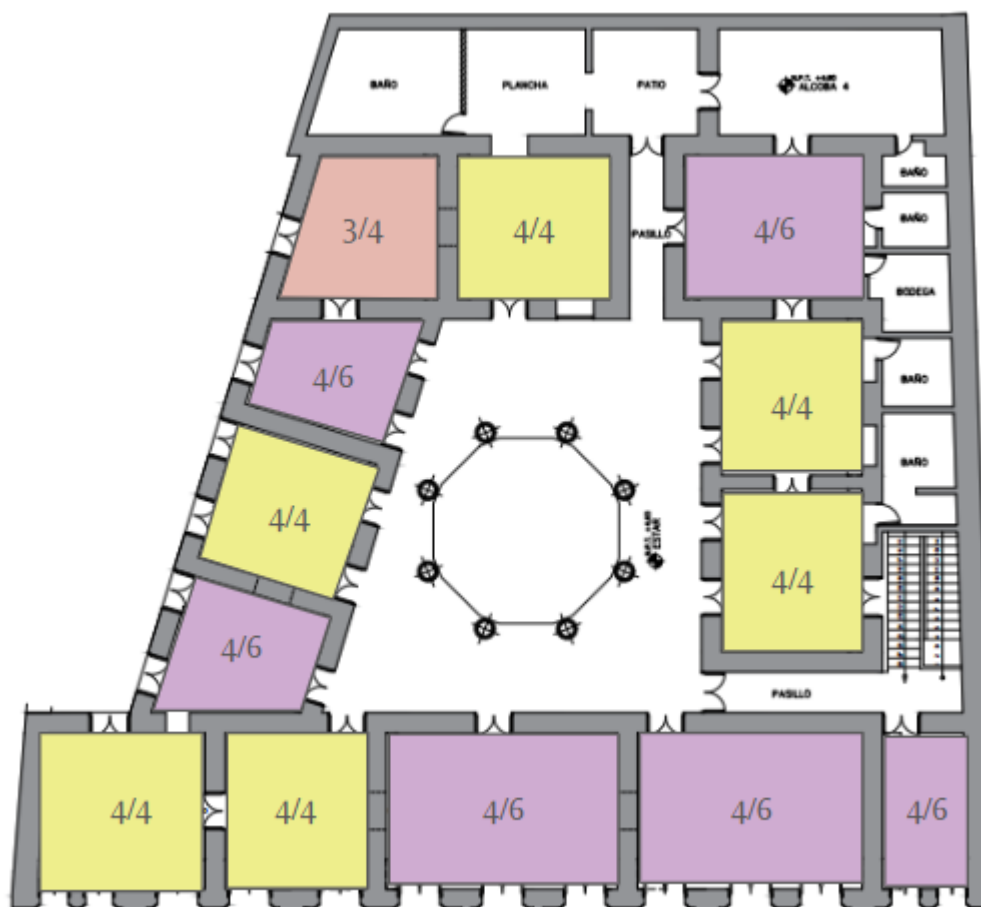
Figura 10

Planta de segundo nivel de la Casa Republicana Plaza del Carnaval con composición

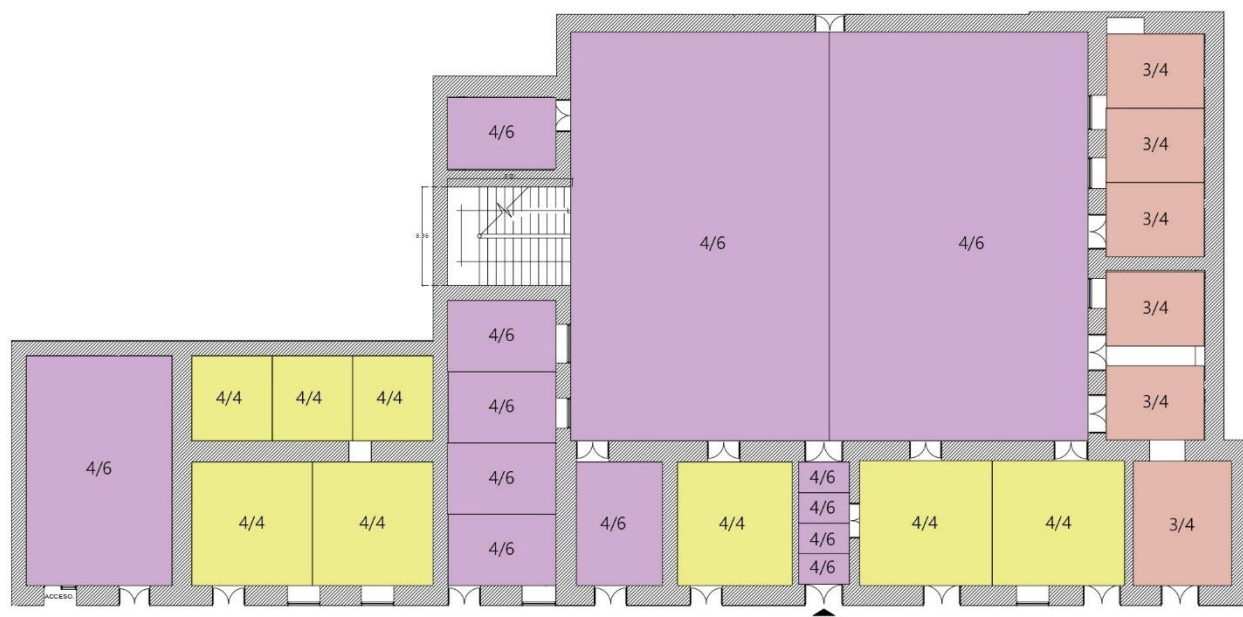
Figura 12

Planta de segundo nivel de la Casa Pueyo de Val con composición

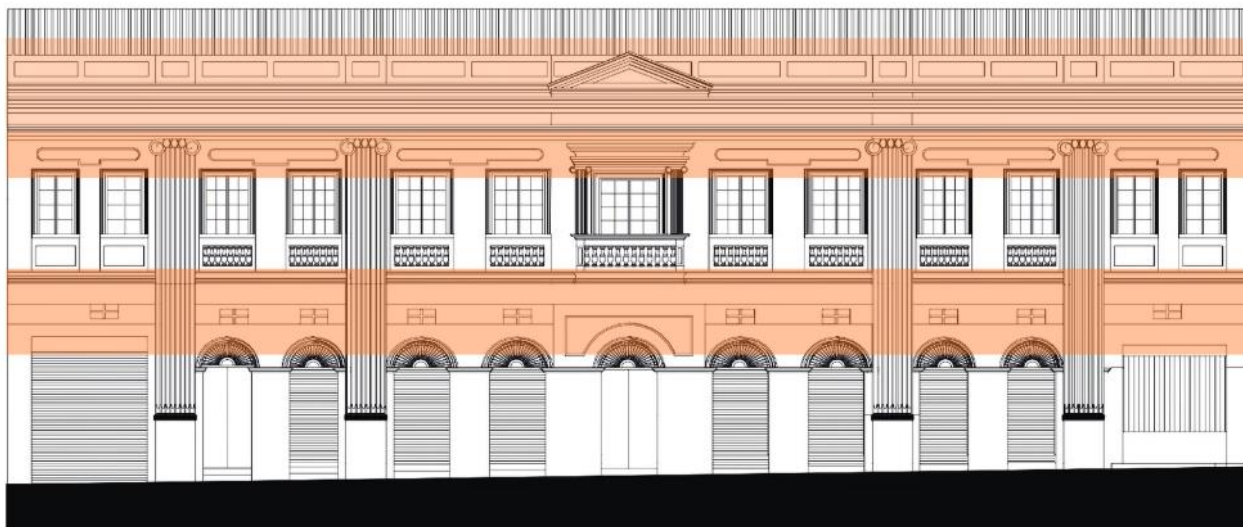
Figura 13

Reparaciones locativas: En el marco de los tipos de obra permitidos para Bienes de Interés Cultural, las reparaciones locativas constituyen intervenciones orientadas al mantenimiento del inmueble, sin afectar su forma, estructura ni valores patrimoniales. Para el caso de la Casa Republicana Plaza del Carnaval, este tipo de intervención resulta fundamental para garantizar la conservación de sus elementos constructivos y ornamentales, especialmente aquellos expuestos al deterioro por el paso del tiempo y las condiciones ambientales. En este sentido, se plantea como actividad principal la limpieza, resane y mantenimiento de los muros en tapia y de las molduras ornamentales presentes en la fachada.

Fachada frontal de Casa Republicana Plaza del Carnaval con propuesta de reparaciones locativas

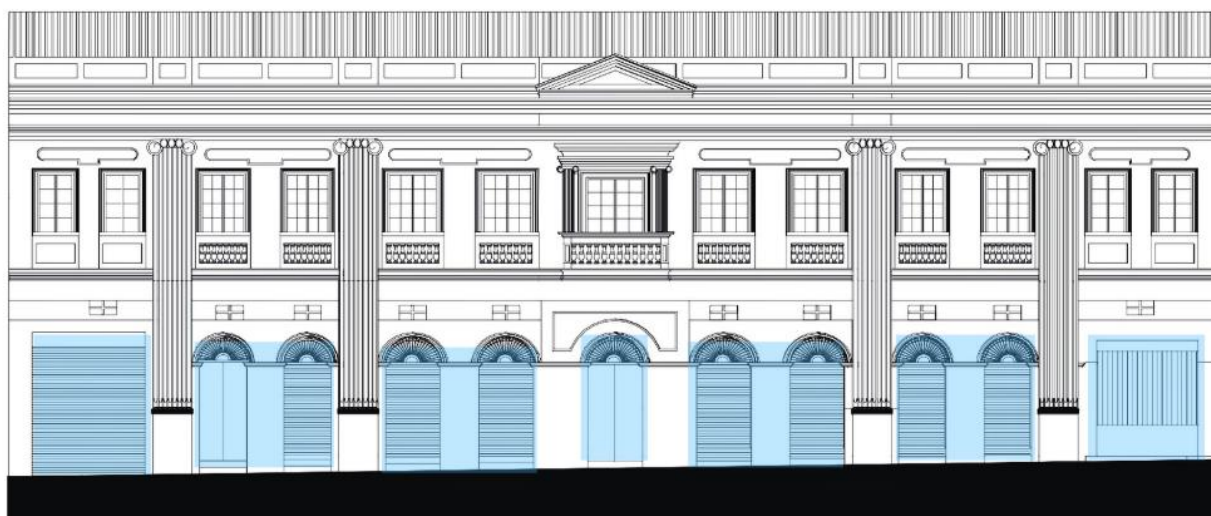
Figura 14

Restauración: Dentro de los tipos de obra permitidos para Bienes de Interés Cultural, la restauración se orienta a la recuperación y puesta en valor de los elementos originales del inmueble, con el fin de conservar y revelar sus valores históricos, estéticos y simbólicos. En el caso de la Casa Republicana Plaza del Carnaval, este tipo de intervención resulta esencial para restituir la integridad de su imagen arquitectónica, especialmente en aquellos componentes que han sido transformados, deteriorados o sustituidos de manera inadecuada, tales como las puertas de madera del primer piso que fueron reemplazadas por puertas metálicas para los locales comerciales que se pusieron.

Fachada frontal de Casa Republicana Plaza del Carnaval con propuesta de restauración

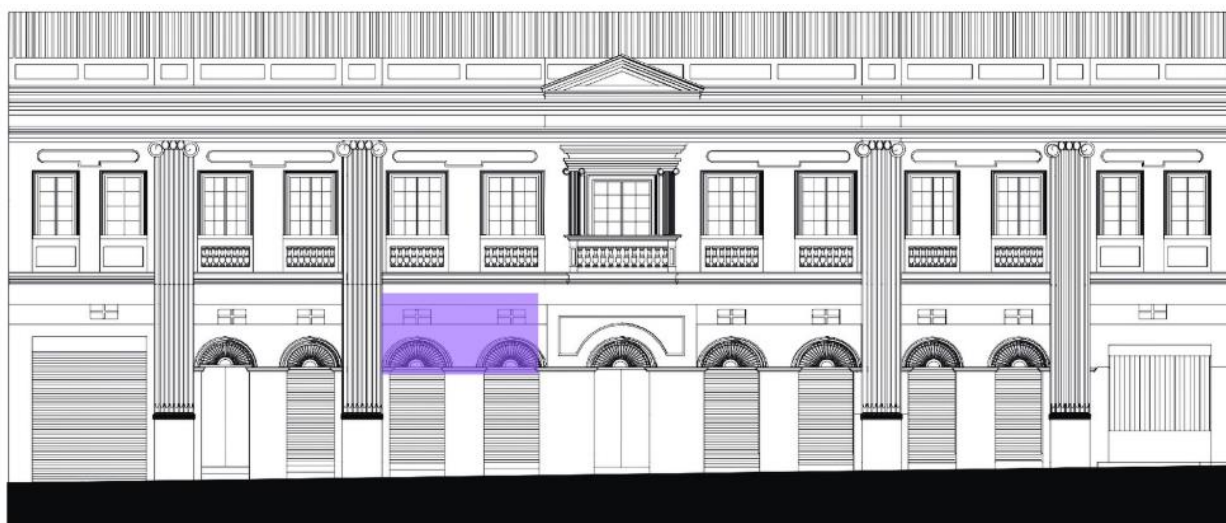
Figura 15

Reconstrucción: la reconstrucción, como tipo de intervención en Bienes de Interés Cultural, se orienta a la recuperación de elementos arquitectónicos que han sido eliminados o alterados, a partir de evidencia documental, gráfica o física que permita restituir su configuración original. En el caso de la Casa Republicana Plaza del Carnaval, este tipo de obra resulta pertinente para recuperar componentes formales que han sido modificados debido a adaptaciones funcionales, particularmente aquellas asociadas al uso comercial del primer nivel. En este sentido, se plantea como aplicación de la propuesta la recuperación de los arcos presentes en las puertas del primer piso, los cuales fueron eliminados para adecuar los espacios

Fachada frontal de Casa Republicana Plaza del Carnaval con propuesta de reconstrucción

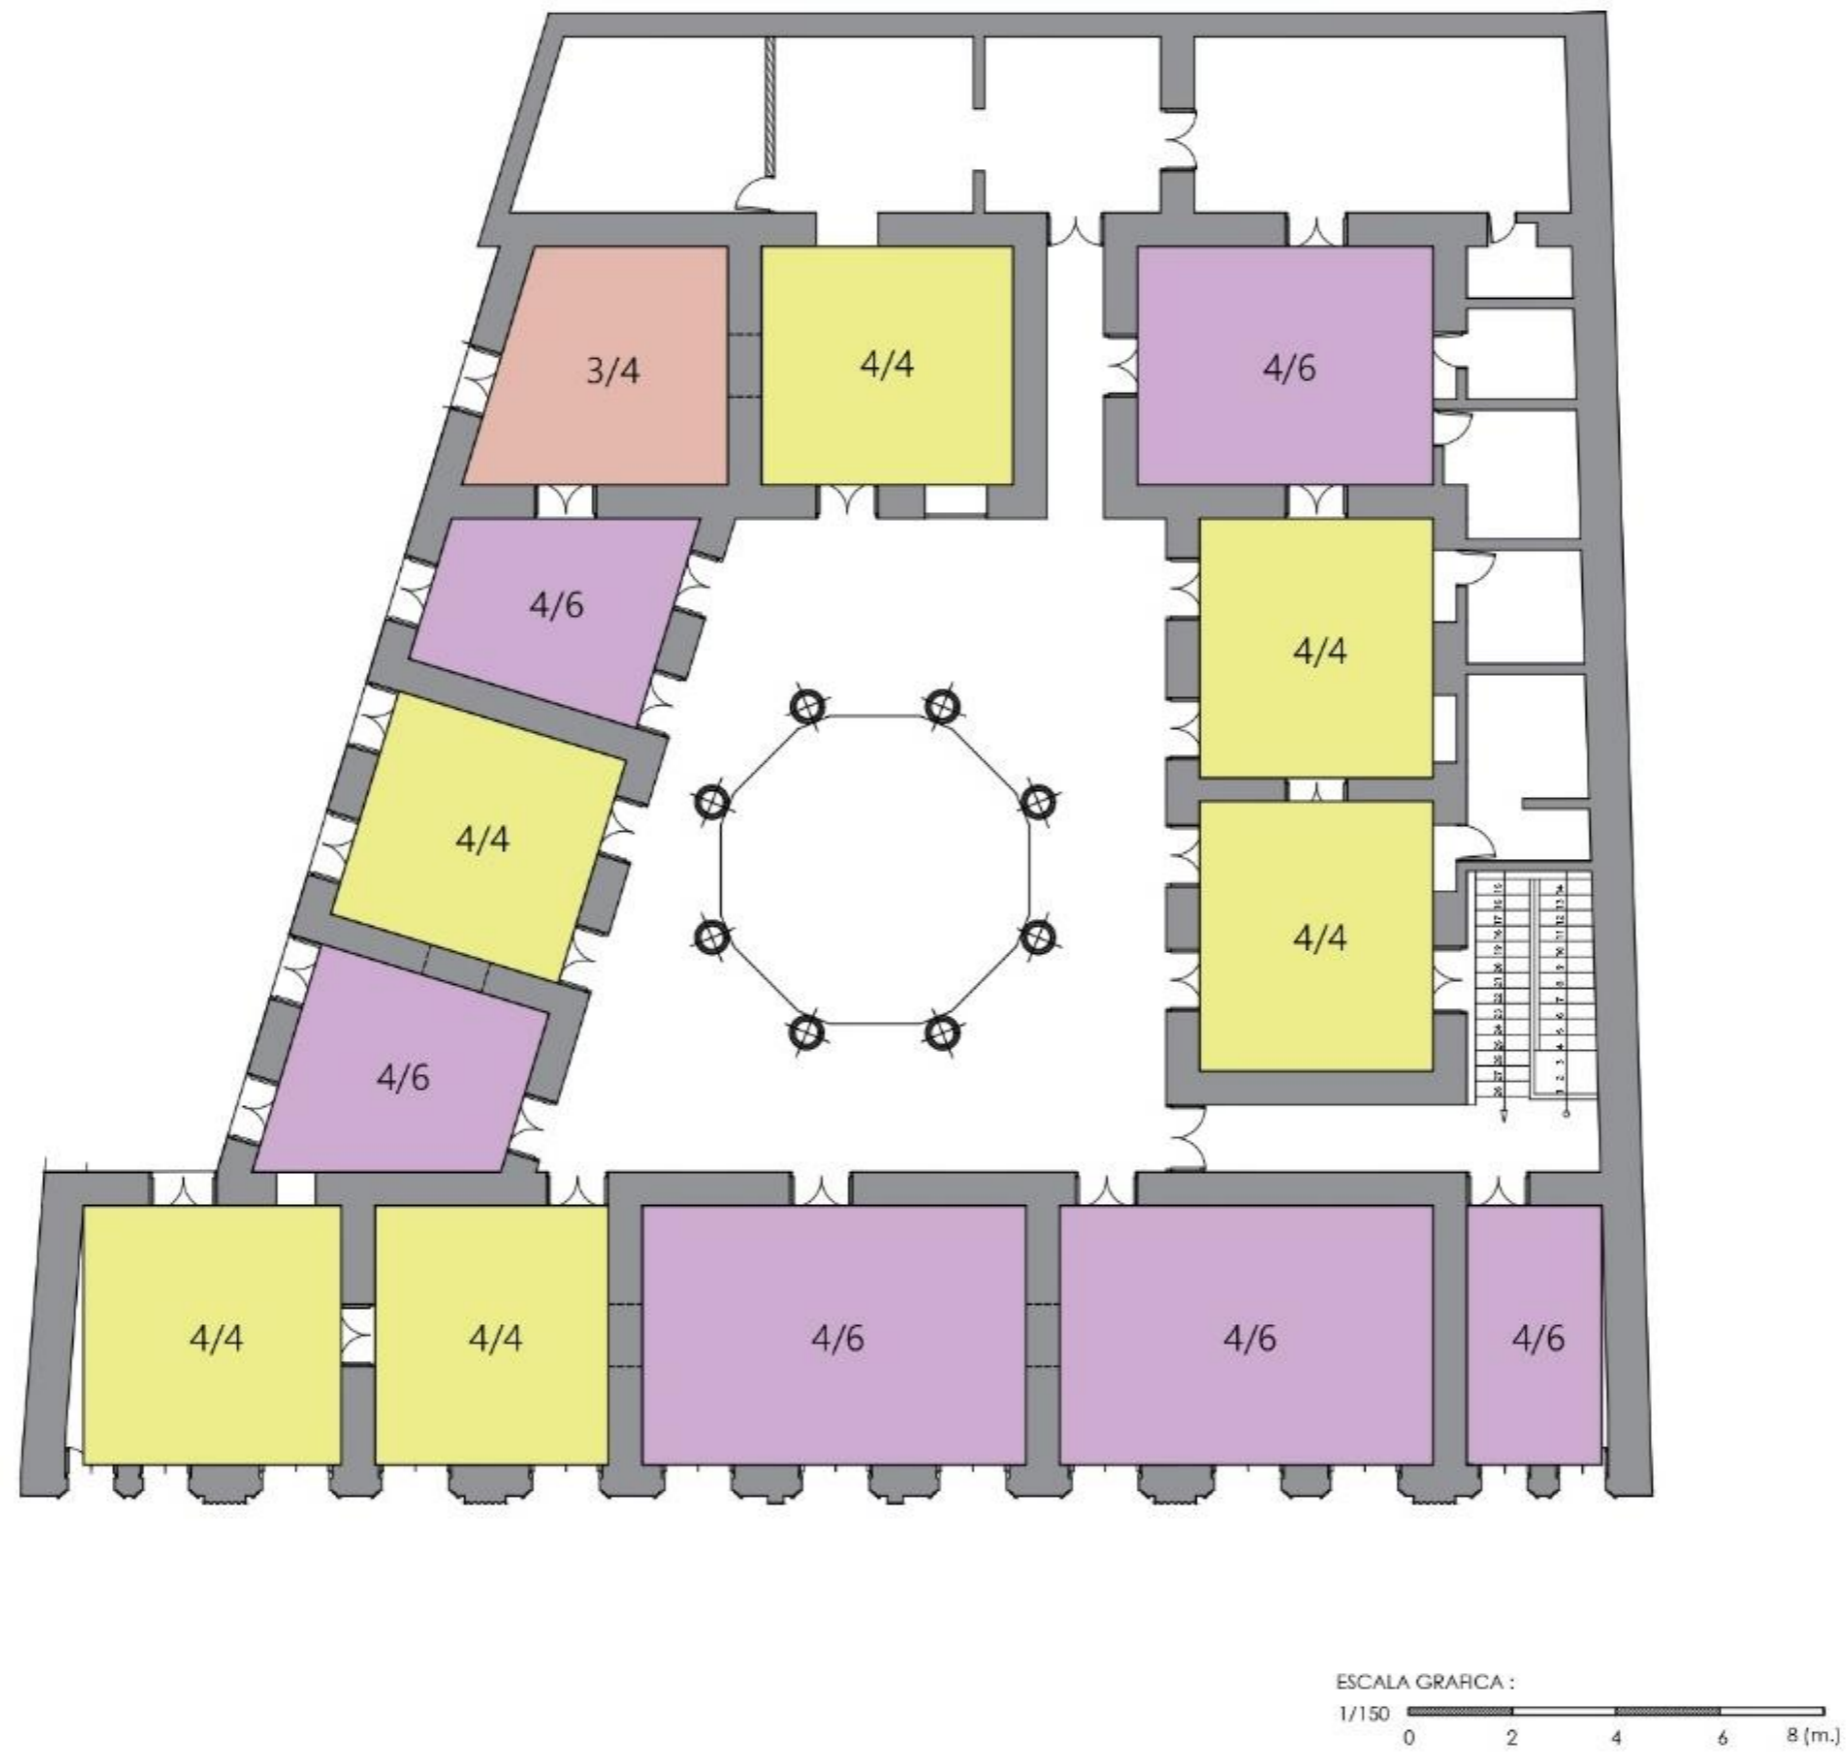
Anexo 7. Planta segundo piso de la casa republicana Plaza del Carnaval con ejercicio de modulación

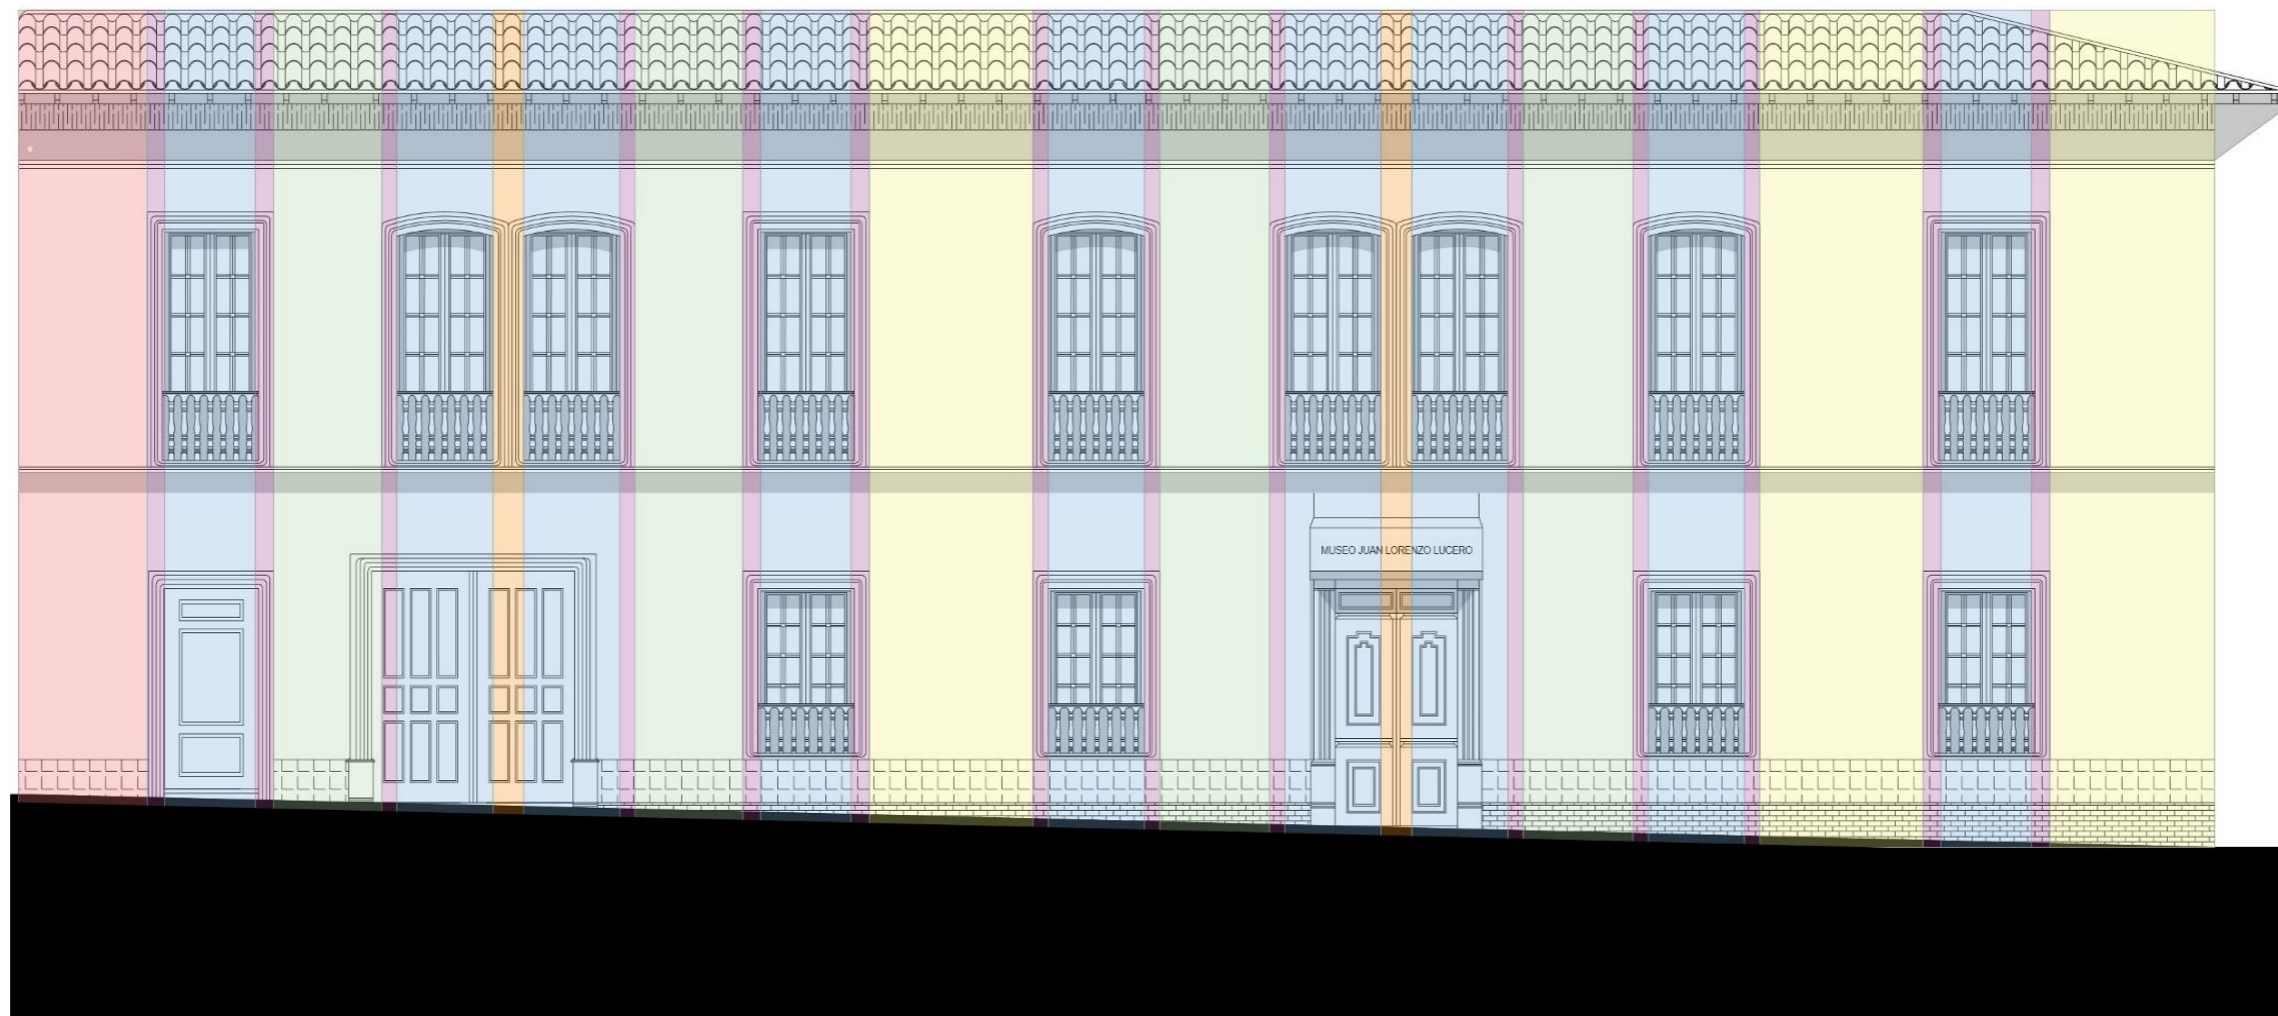
Anexo 16. Fachada frontal de la casa museo Juan Lorenzo Lucero con ejercicio de modulación

X	1/2	1/3	1/4	1/5	1/6	1/7	1/8	4/5	2/5	2/3	7/6	5/4
FRACCIONES	1,20	0,60	0,40	0,30	0,24	0,20	0,17	0,15	1,00	0,50	0,80	1,40	1,50

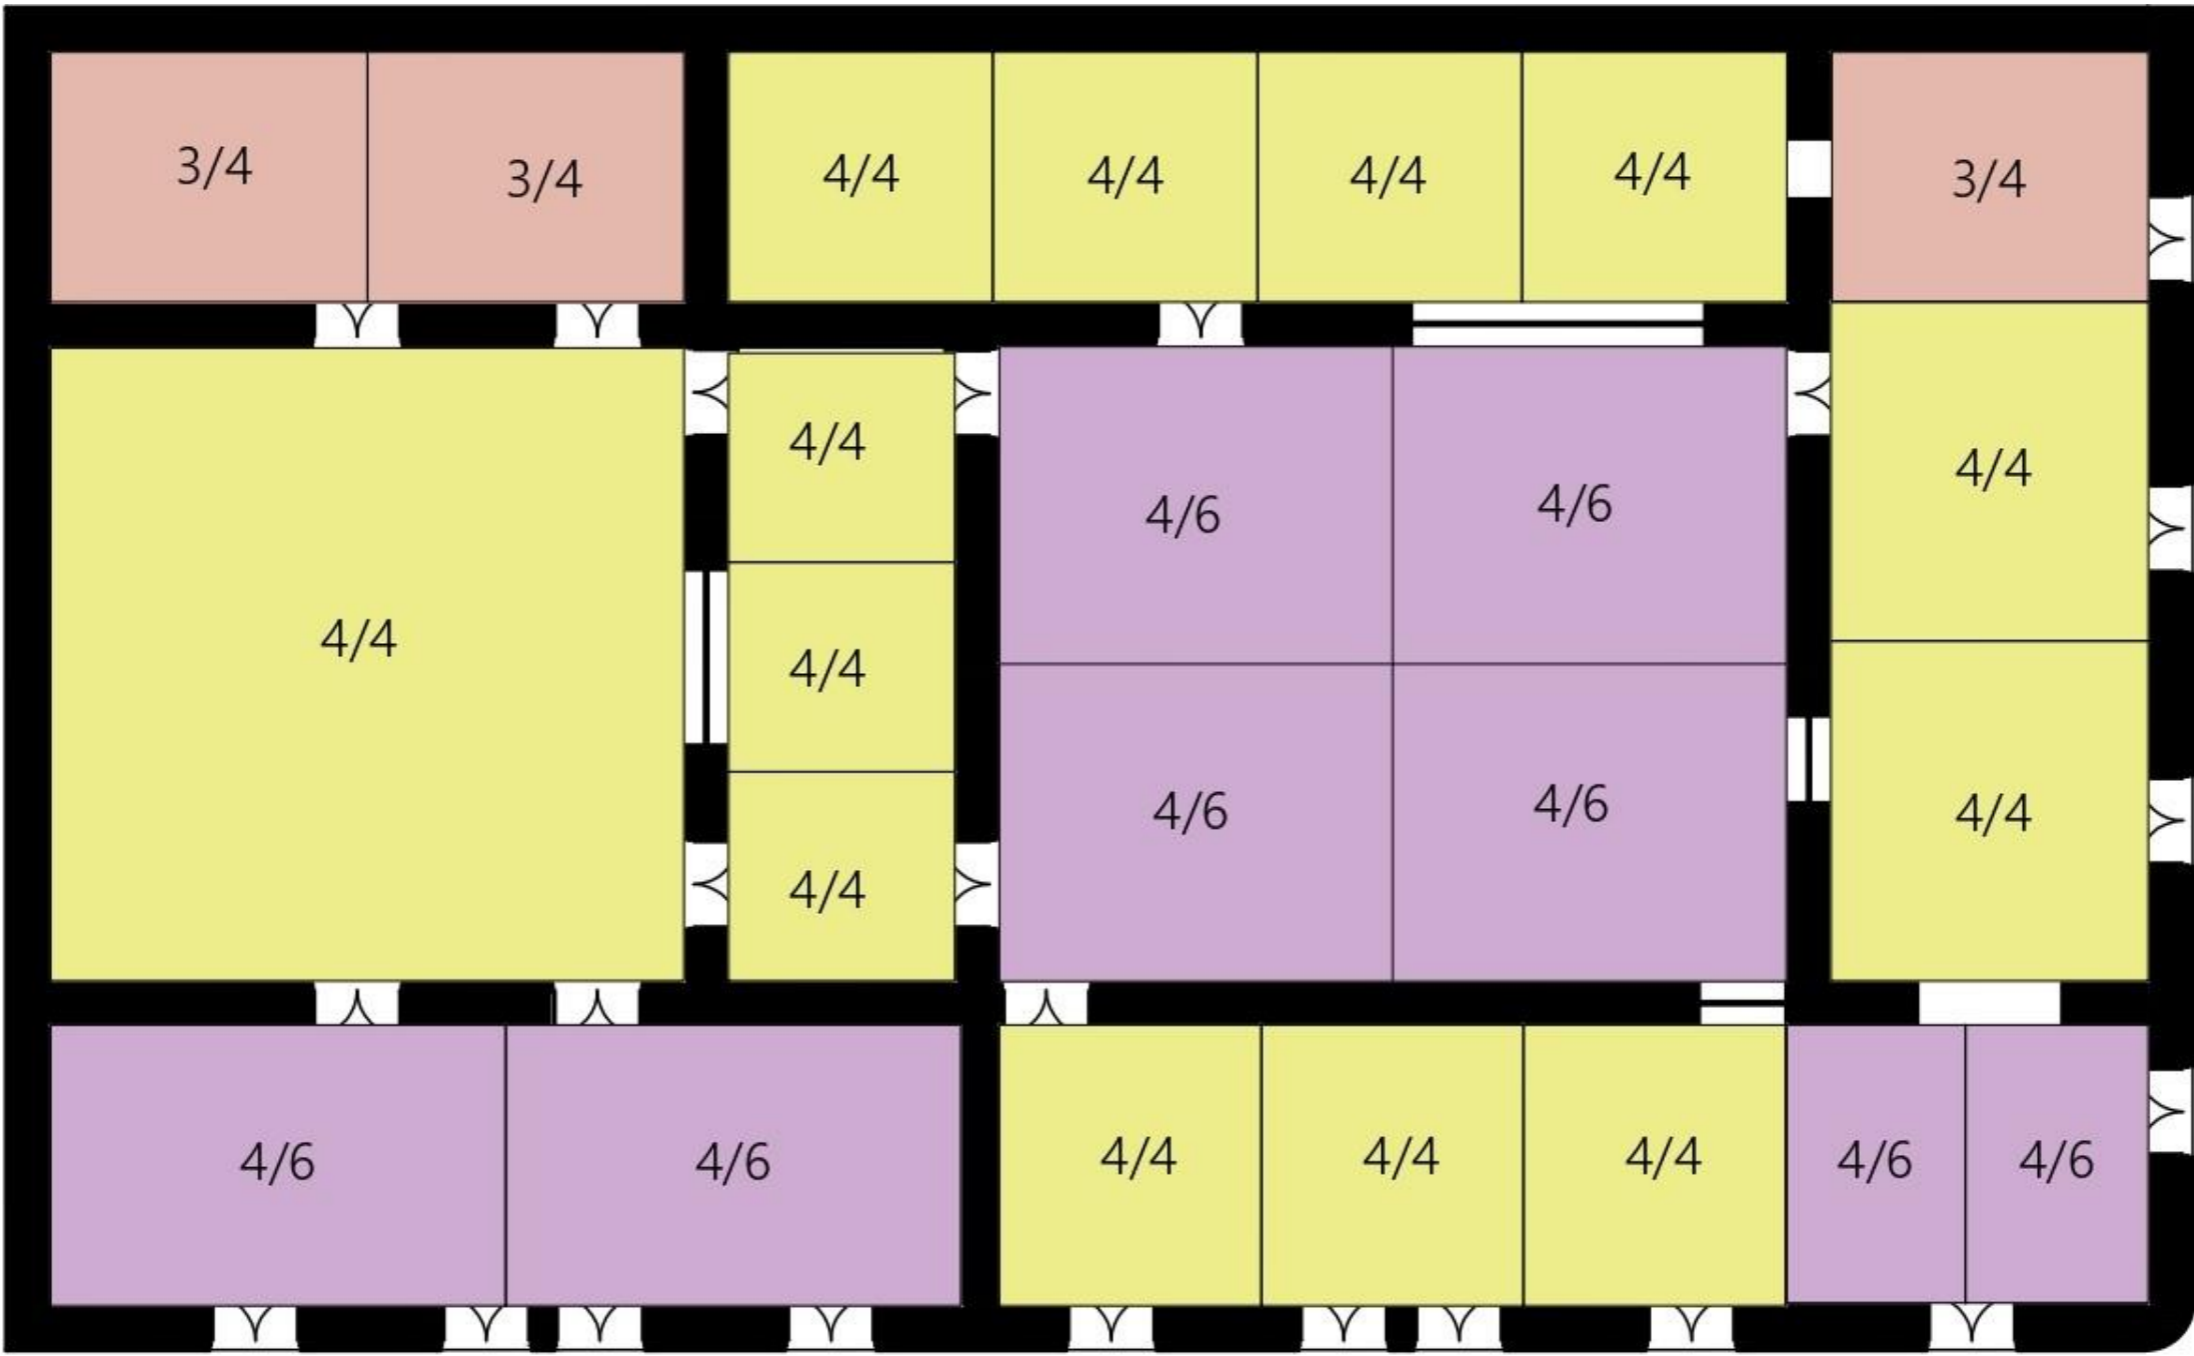
Anexo 17. Planta segundo piso de la casa museo Juan Lorenzo Lucero con ejercicio de modulación

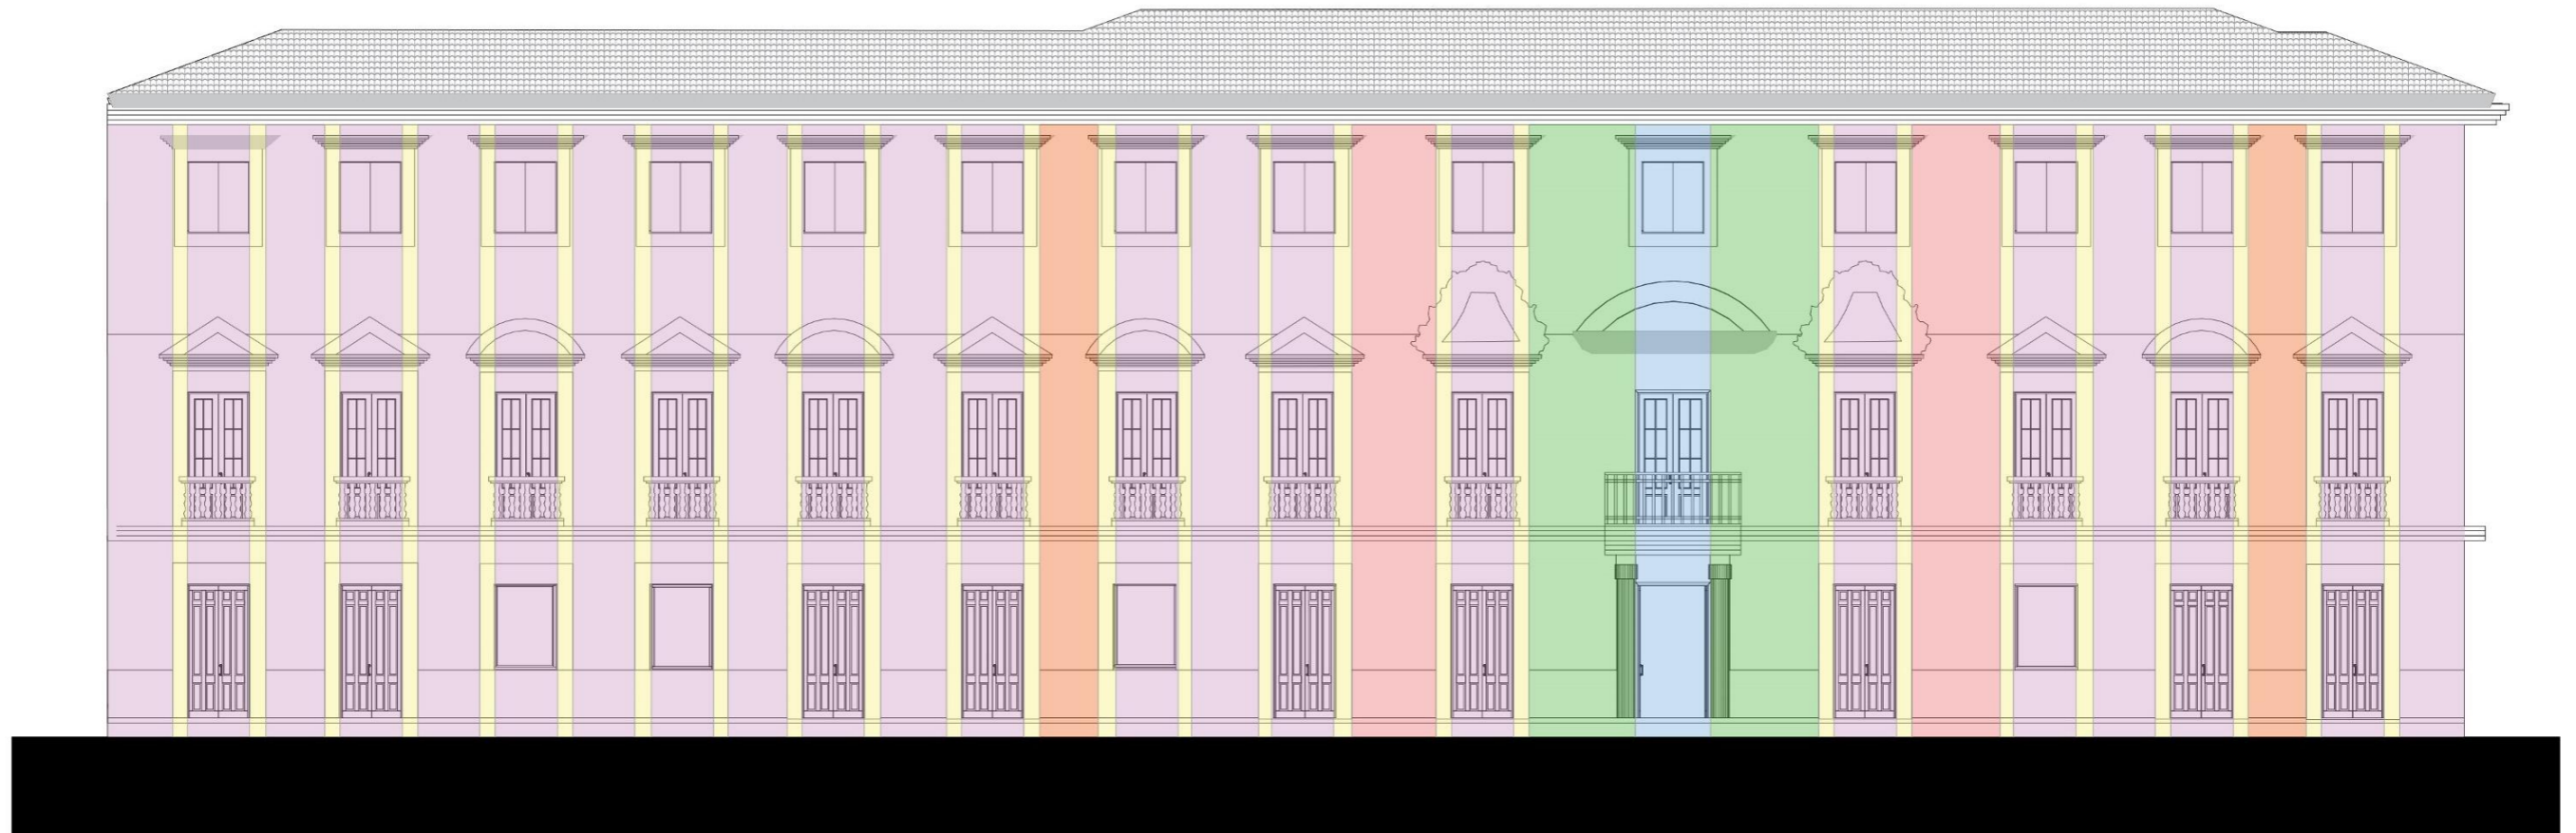
Anexo 26. Fachada frontal de la casa Pueyo de Val con ejercicio de modulación

X	1/2	1/3	1/4	1/5	1/6	1/7	1/8	5/4	4/3	7/4	4/4
FRACCIONES	1,30	0,65	0,43	0,32	0,26	0,21	0,18	0,16	1,60	1,80	2,20	1,20

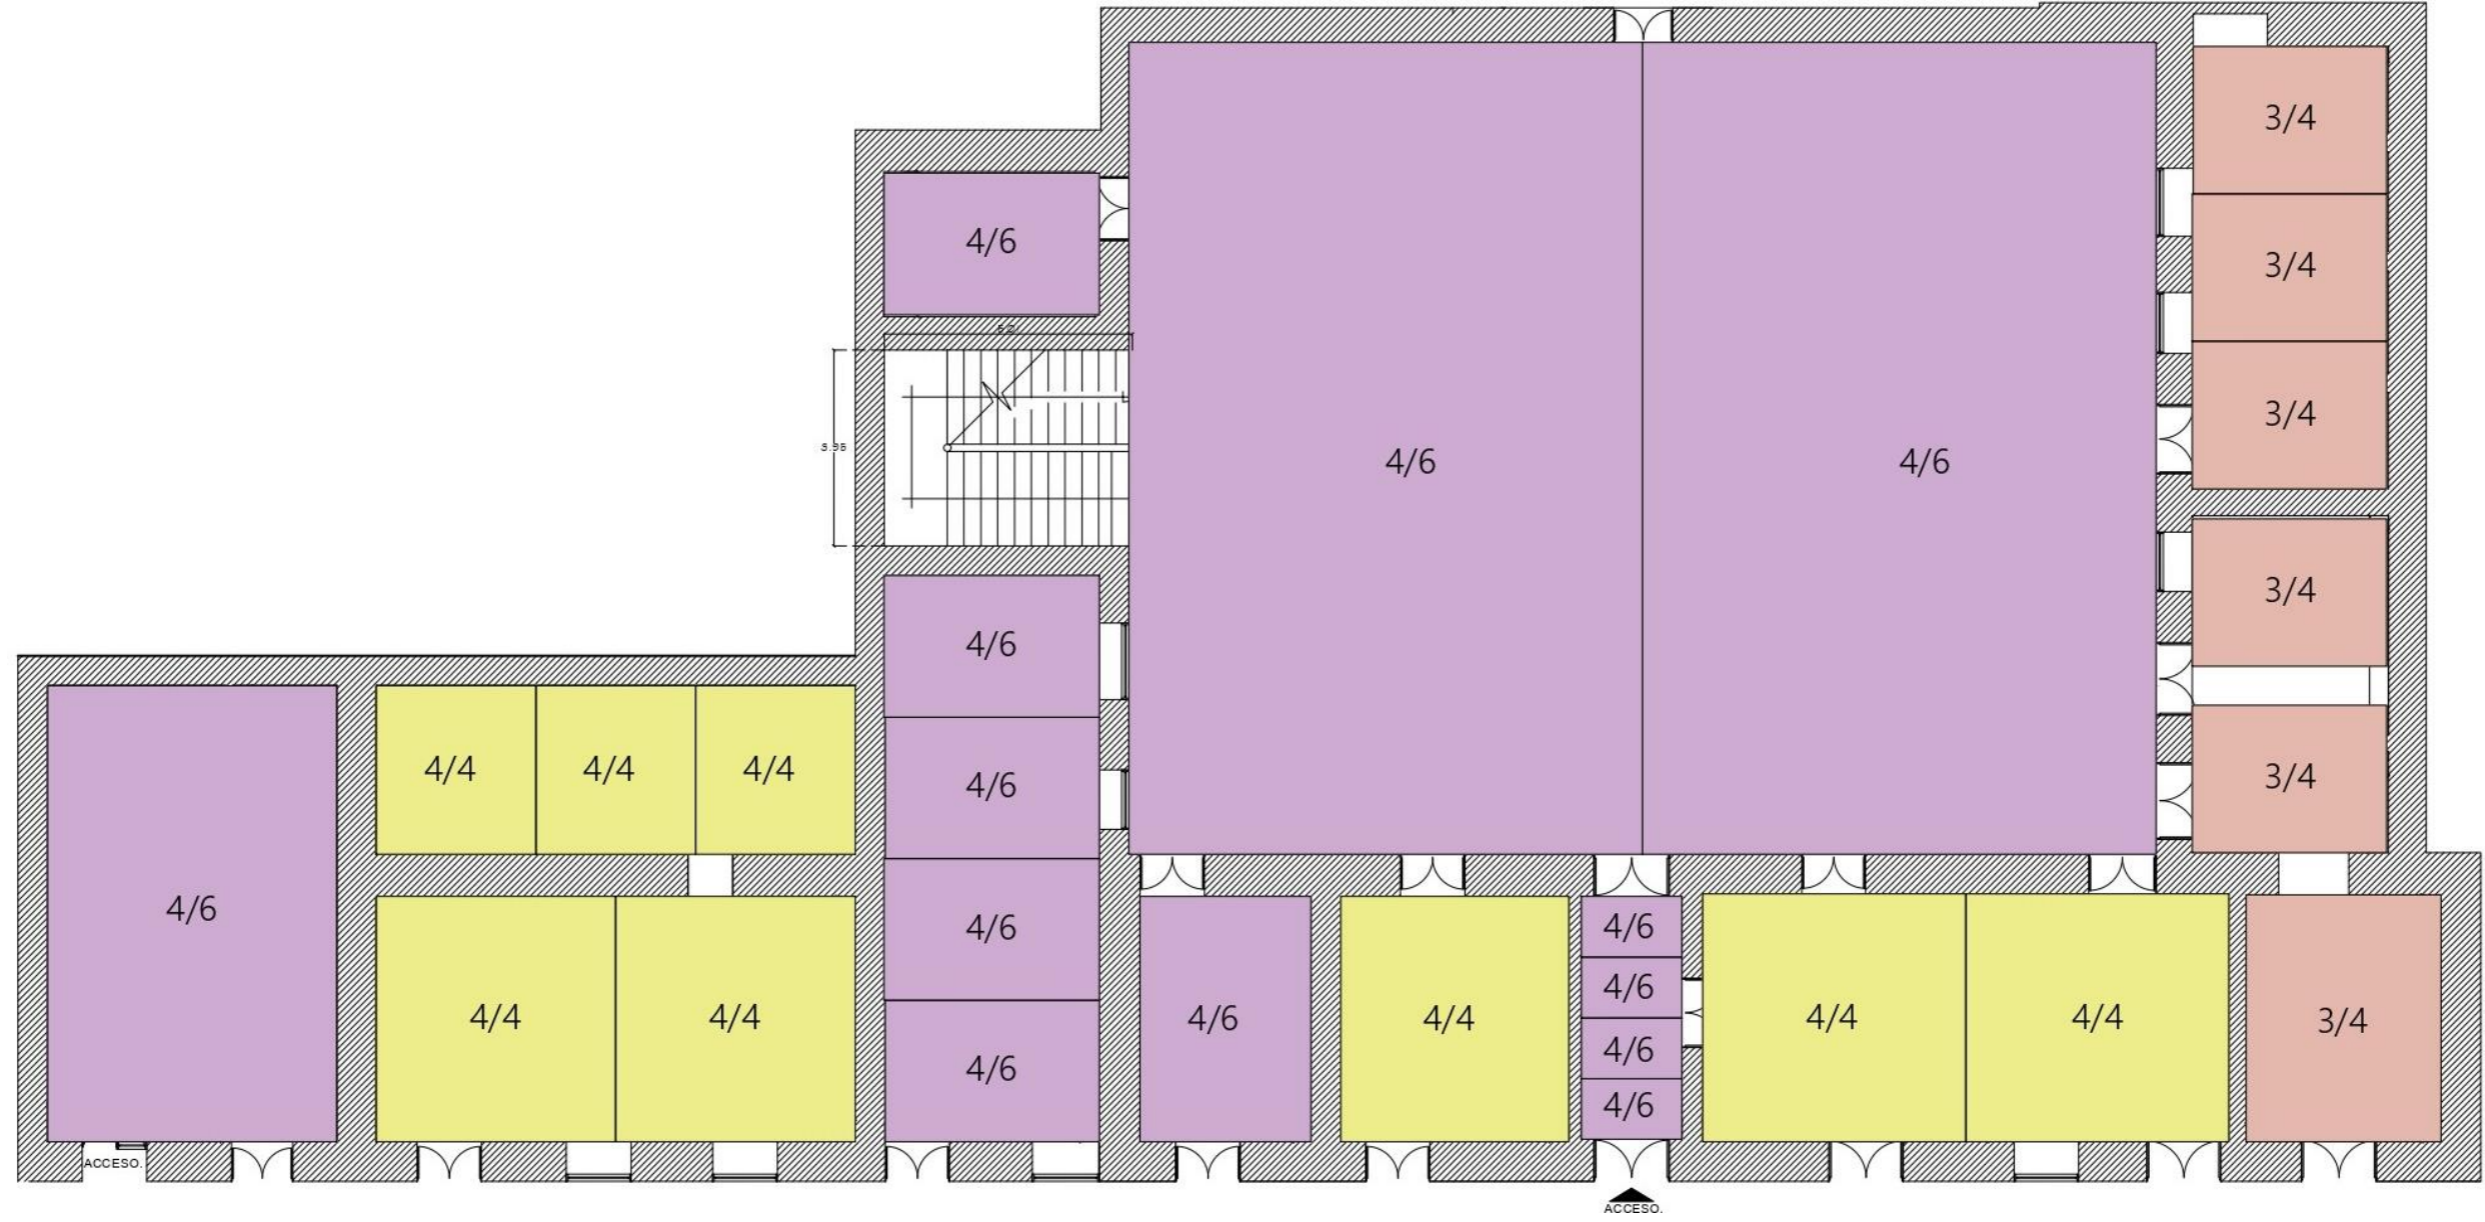
Anexo 27. Planta segundo piso de la casa Pueyo de Val con ejercicio de modulación
