**Documentación histórica como aporte a un futuro proceso declaratorio patrimonial de La Hacienda La Estancia, Chachagüí - Nariño**

**Juan José Villota Insuasty**

**Programa de Arquitectura, Facultad de Arquitectura y Bellas Artes, Universidad CESMAG**

**01 de septiembre de 2025**

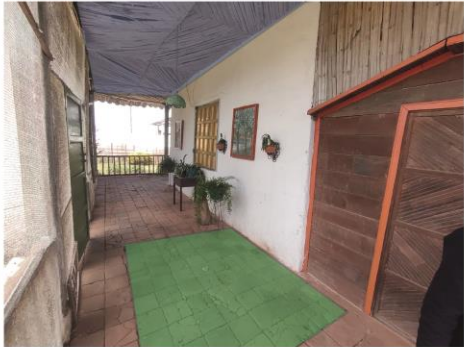
**Figura 9.**  
*Descripción de diligenciamiento de las fichas técnicas*

| N° | FOTOGRAFÍA | UBICACIÓN | DESCRIPCIÓN |
|---|---|---|---|
| 1 | | | acceso al corredor<br><br>Se observa el piso original de la hacienda (color verde) un recubrimiento de la cubierta tipo cielo falso con laminas de guadua (color azul) y se mantienen las ventanas originales en madera (color amarillo) |

En esta metodología se elaboraron fichas destinadas a facilitar la comprensión del objetivo de la investigación. Dichas fichas se estructuran en cuatro secciones. La primera corresponde al número asignado dentro de la Figura 8, el cual indica el orden de posición tanto en dicha figura como en la Tabla 2. En la segunda sección se incluye una fotografía acompañada de elementos gráficos en diferentes colores, con el propósito de ofrecer una explicación más clara y detallada.

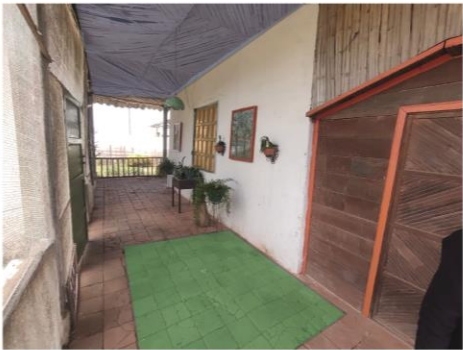
| <p>N°</p> <p>1</p> | <p>FOTOGRAFÍA</p> | <p>UBICACIÓN</p> | <p>DESCRIPCIÓN</p> <p>acceso al corredor</p> <p>Se observa el piso original de la hacienda (color verde) un recubrimiento de la cubierta tipo cielo falso con laminas de guadua (color azul) y se mantienen las ventanas originales en madera (color amarillo)</p> |

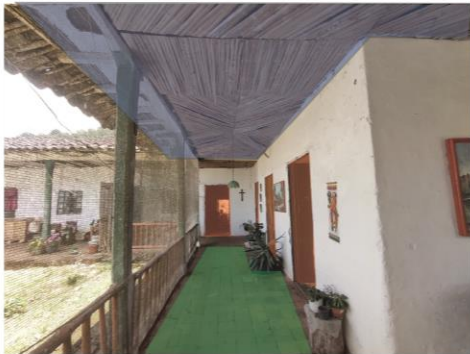
| <p>N°</p> <p>2</p> | <p>FOTOGRAFÍA</p> | <p>UBICACIÓN</p> | <p>DESCRIPCIÓN</p> <p>corredor</p> <p>Se observa el piso original (color verde), un recubrimiento de la cubierta tipo cielo falso con laminas de guadua. (color azul) y se mantienen las puertas originales en madera (color naranja)</p> |

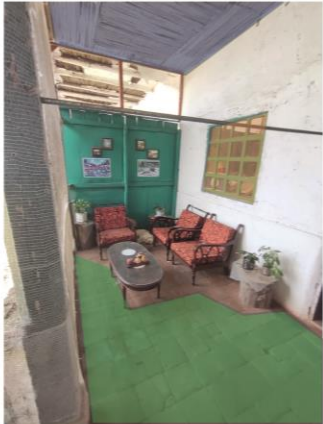
| <p>N°</p> <p>3</p> | <p>FOTOGRAFÍA</p> | <p>UBICACIÓN</p> | <p>DESCRIPCIÓN</p> <p>zona de division (actual sala)</p> <p>Se observa el piso original de la hacienda (color verde) un recubrimiento de la cubierta tipo cielo falso con laminas de guadua (color azul) y se mantienen las ventanas originales en madera (color amarillo)</p> |

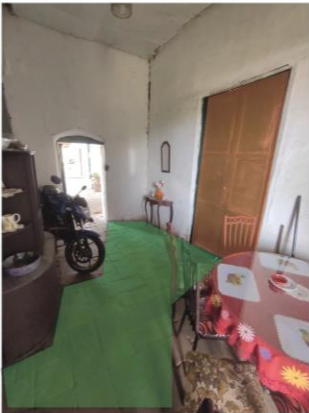
| N° | FOTOGRAFÍA | UBICACIÓN | DESCRIPCIÓN |
|---|---|---|---|
| 4 | | | <p>hall servicio</p> <p>Se observa el piso original (color verde), y se mantienen las puertas originales en madera (color naranja)</p> |

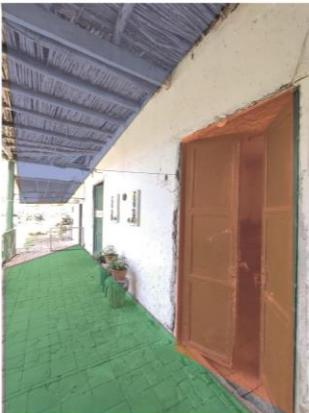
| N° | FOTOGRAFÍA | UBICACIÓN | DESCRIPCIÓN |
|---|---|---|---|
| 5 | | | <p>corredor posterior</p> <p>Se observa el piso original (color verde), un recubrimiento de la cubierta tipo cielo falso con laminas de guadua. (color azul) y se mantienen las puertas originales en madera (color naranja)</p> |

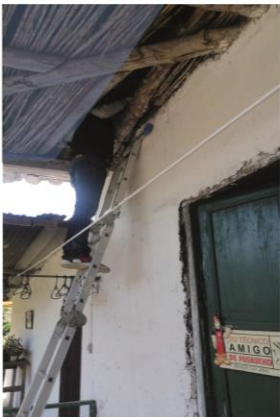
| N° | FOTOGRAFÍA | UBICACIÓN | DESCRIPCIÓN |
|---|---|---|---|
| 6 | | | <p>acceso a cubierta en zona posterior de la hacienda</p> <p>recubrimiento de la cubierta tipo cielo falso con laminas de guadua (color azul)</p> |

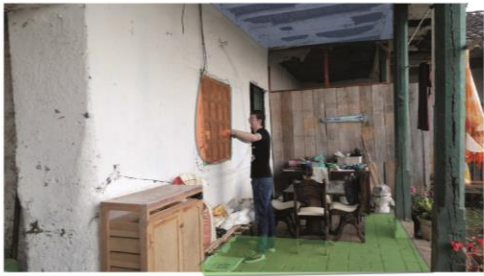
| <p>N°</p> <p>7</p> | <p>FOTOGRAFÍA</p> | <p>UBICACIÓN</p> | <p>DESCRIPCIÓN</p> <p>corredor frontal</p> <p>Se observa el piso original (color verde), tejado original en mal estado (color azul) y se mantienen las puertas y ventanas originales en madera (color naranja)</p> |

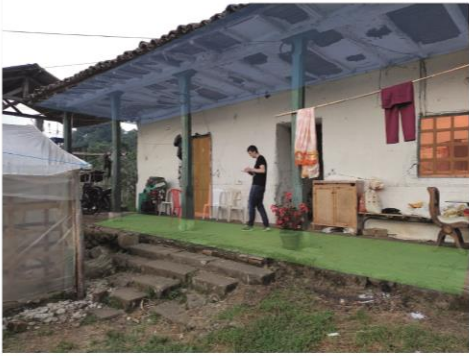
| <p>N°</p> <p>8</p> | <p>FOTOGRAFÍA</p> | <p>UBICACIÓN</p> | <p>DESCRIPCIÓN</p> <p>corredor frontal<br/>acceso norte</p> <p>Se observa el piso original (color verde), tejado original en mal estado (color azul) y se mantienen las puertas y ventanas originales en madera (color naranja)</p> |

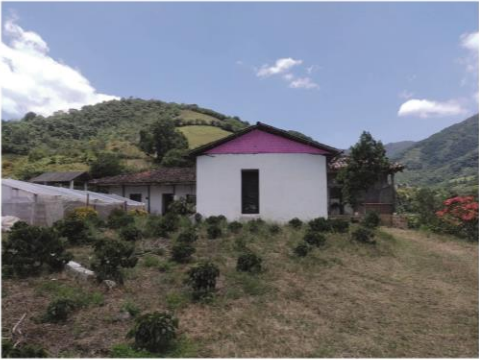
| <p>N°</p> <p>9</p> | <p>FOTOGRAFÍA</p> | <p>UBICACIÓN</p> | <p>DESCRIPCIÓN</p> <p>fachada principal<br/>acceso a la antigua capilla</p> <p>restauracion en mamposteria y techo a 2 aguas</p> |

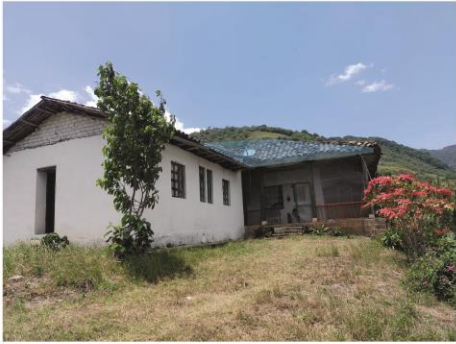
| Nº | FOTOGRAFÍA | UBICACIÓN | DESCRIPCIÓN |
|---|---|---|---|
| 10 | | | <p>fachada principal</p> <p>acceso a la antigua capilla</p> <p>acceso al lado sur de la hacienda</p> <p>cubierta en estado regular (color azul)</p> |

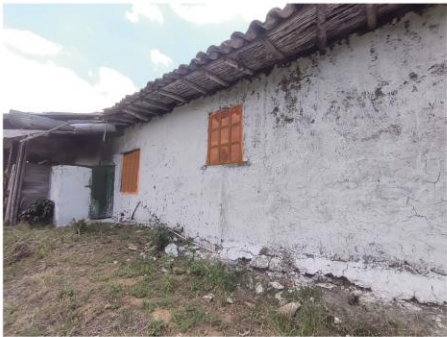
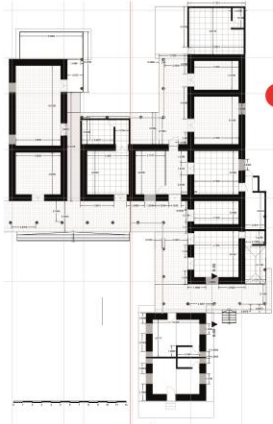
| Nº | FOTOGRAFÍA | UBICACIÓN | DESCRIPCIÓN |
|---|---|---|---|
| 11 | | | <p>fachada sur</p> <p>tapia en mal estado</p> <p>ventanas originales (color naranja)</p> <p>cubierta en estado regular (color azul)</p> |

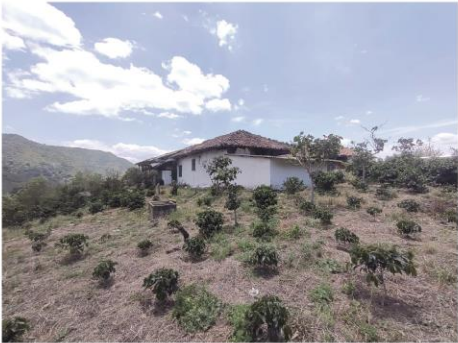
| Nº | FOTOGRAFÍA | UBICACIÓN | DESCRIPCIÓN |
|---|---|---|---|
| 12 | | | <p>visual posterior con cultivos de Cafe</p> <p>(uso de la hacienda: agrícola)</p> |

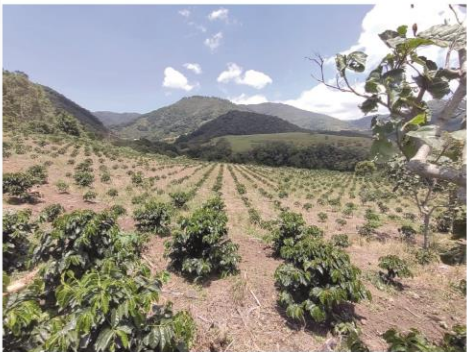
| N° | FOTOGRAFÍA | UBICACIÓN | DESCRIPCIÓN |
|---|---|---|---|
| 13 | | | <p>visual posterior<br/>con cultivos de Café</p> <p>(uso de la hacienda:<br/>agropecuaria)</p> |

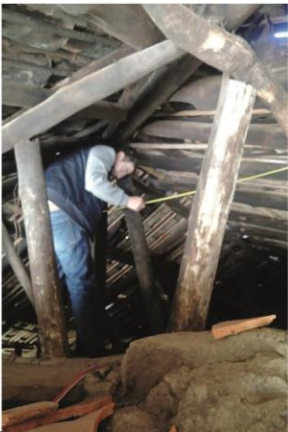
| N° | FOTOGRAFÍA | UBICACIÓN | DESCRIPCIÓN |
|---|---|---|---|
| 14 | | | <p>cubierta en zona<br/>posterior de la ha-<br/>cienda</p> <p>cerchas y amarres en<br/>cuero para la cubier-<br/>ta de la hacienda con<br/>madera rolliza</p> |

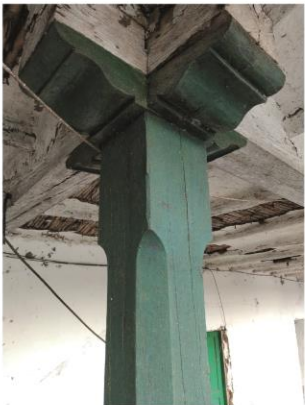
| N° | FOTOGRAFÍA | UBICACIÓN | DESCRIPCIÓN |
|---|---|---|---|
| 15 | | | <p>pilares en madera<br/>con vigas en madera</p> <p>en buen estado</p> |

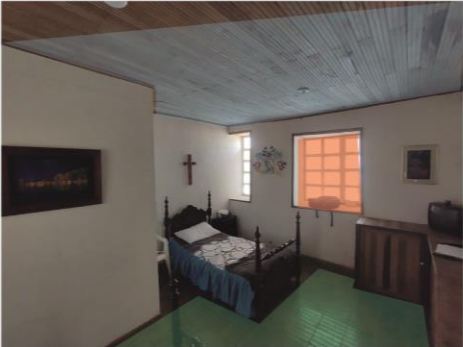
| N° | FOTOGRAFÍA | UBICACIÓN | DESCRIPCIÓN |
|---|---|---|---|
| 16 | | | <p>antigua capilla</p> <p>actualmente habitaciones</p> <p>piso restaurado (color verde)</p> <p>cielo raso restaurado (color azul)</p> <p>ventanas originales (color naranja)</p> |

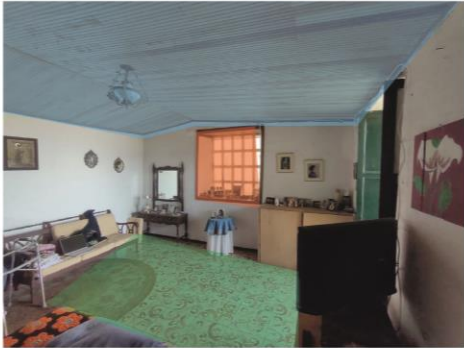
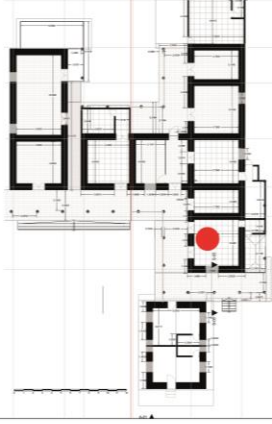
| N° | FOTOGRAFÍA | UBICACIÓN | DESCRIPCIÓN |
|---|---|---|---|
| 17 | | | <p>habitacion principal</p> <p>piso restaurado (color verde)</p> <p>cielo raso restaurado (color azul)</p> <p>ventanas originales (color naranja)</p> |

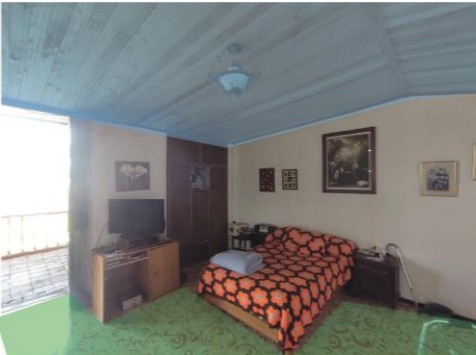
| N° | FOTOGRAFÍA | UBICACIÓN | DESCRIPCIÓN |
|---|---|---|---|
| 18 | | | <p>habitacion principal</p> <p>piso restaurado (color verde)</p> <p>cielo raso restaurado (color azul)</p> |

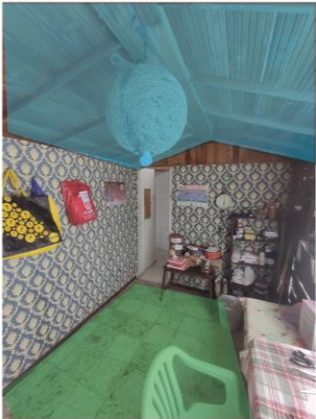
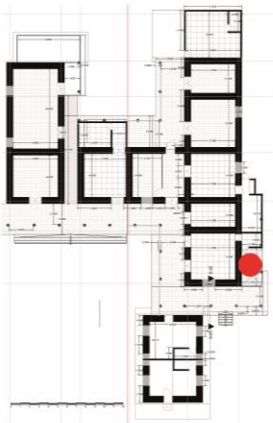
| N° | FOTOGRAFÍA | UBICACIÓN | DESCRIPCIÓN |
|---|---|---|---|
| 19 | | | <p>cuarto de costura</p> <p>zona no original</p> <p>piso restaurado (color verde)</p> <p>cielo raso restaurado (color azul)</p> |

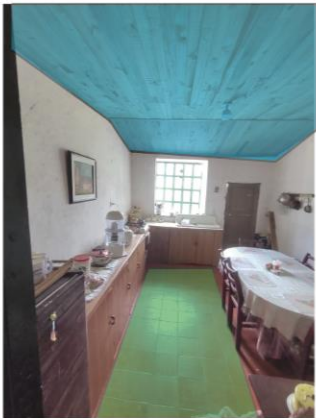
| N° | FOTOGRAFÍA | UBICACIÓN | DESCRIPCIÓN |
|---|---|---|---|
| 20 | | | <p>actual cocina</p> <p>piso restaurado (color verde)</p> <p>cielo raso restaurado (color azul)</p> |

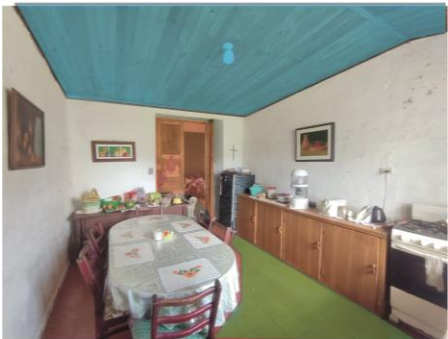
| N° | FOTOGRAFÍA | UBICACIÓN | DESCRIPCIÓN |
|---|---|---|---|
| 21 | | | <p>actual cocina</p> <p>piso restaurado (color verde)</p> <p>cielo raso restaurado (color azul)</p> <p>puertas originales (color naranja)</p> |

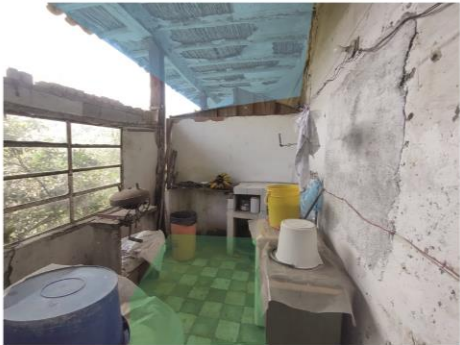
| N° | FOTOGRAFÍA | UBICACIÓN | DESCRIPCIÓN |
|---|---|---|---|
| 22 | | | <p>cuarto ropas</p> <p>zona no original</p> <p>piso restaurado<br/>(color verde)</p> <p>cielo raso original<br/>(color azul)</p> |

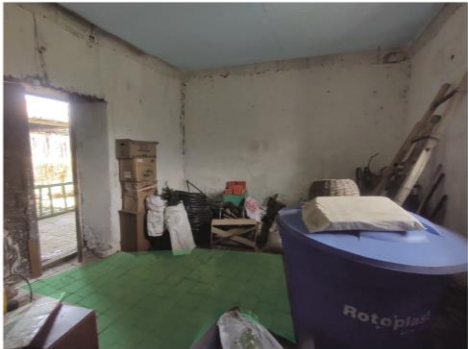
| N° | FOTOGRAFÍA | UBICACIÓN | DESCRIPCIÓN |
|---|---|---|---|
| 23 | | | <p>bodega</p> <p>piso original<br/>(color verde)</p> <p>cielo raso mal estado<br/>, cubierto actual-<br/>mente con malla<br/>(color azul)</p> |

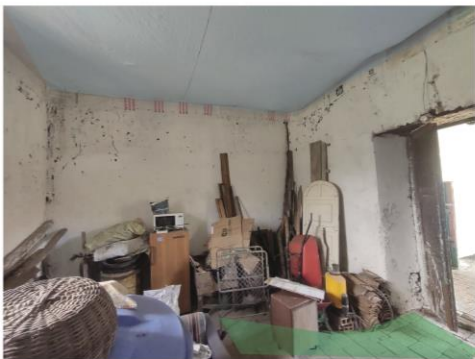
| N° | FOTOGRAFÍA | UBICACIÓN | DESCRIPCIÓN |
|---|---|---|---|
| 24 | | | <p>bodega</p> <p>piso original<br/>(color verde)</p> <p>cielo raso mal estado<br/>, cubierto actual-<br/>mente con malla<br/>(color azul)</p> |
